B-undersøkelse ved Gullneset i Dønna kommune, januar 2023

Salmo Innovation AS

Etter Norsk Standard NS 9410: 2016

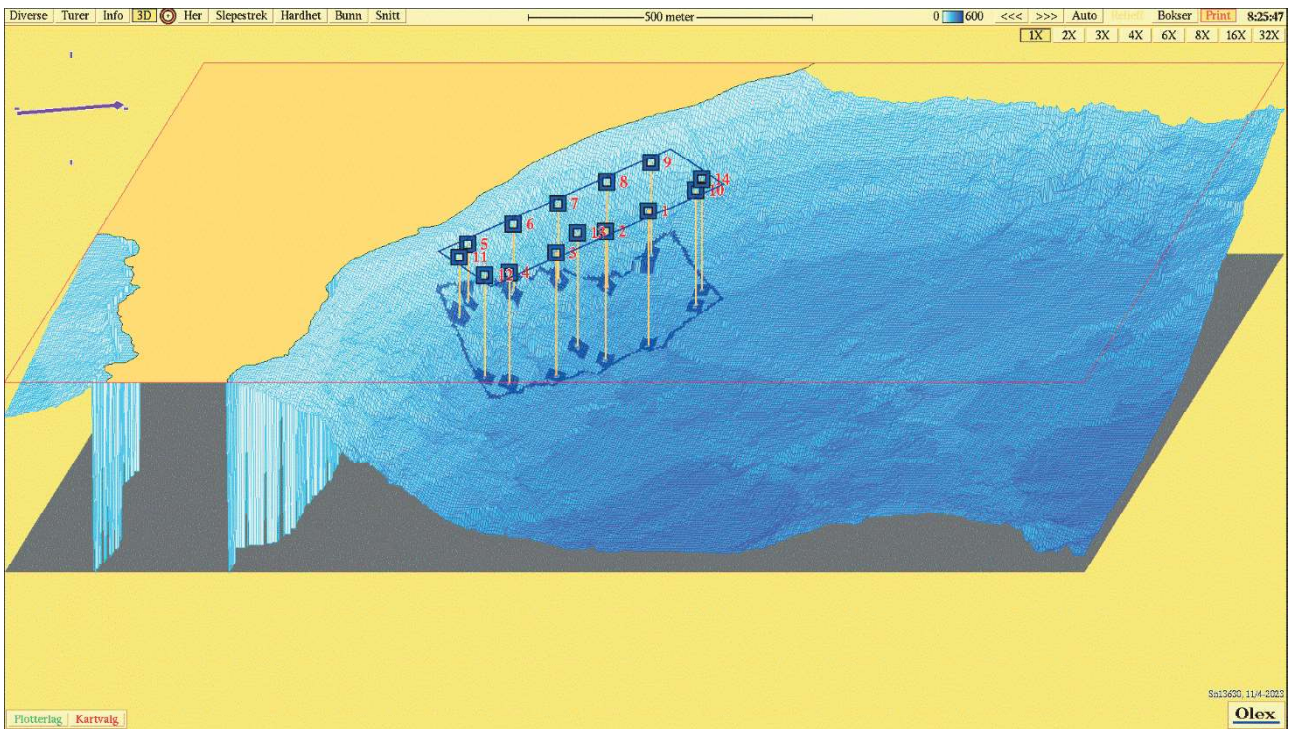
Figur 4: Tredimensjonalt isometrisk bunnkart med anleggsomriss og stasjoner. Stasjonene er markert med farge etter hva slags tilstand de har jmfør **Tabell 9**. Målestokk vises øverst i bildet. Kartdatum WGS84. Kilde: Olex.

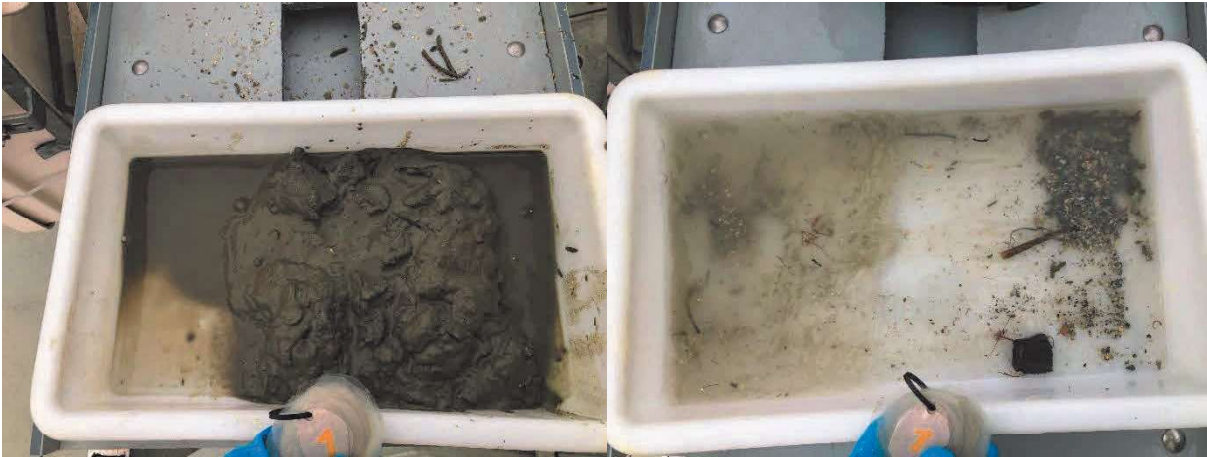
Figur 6: Bilder som viser sedimentet fra stasjon 1 før og etter siling. Sedimentet besto av leire, silt og sand. Foto: Aqua Kompetanse AS.

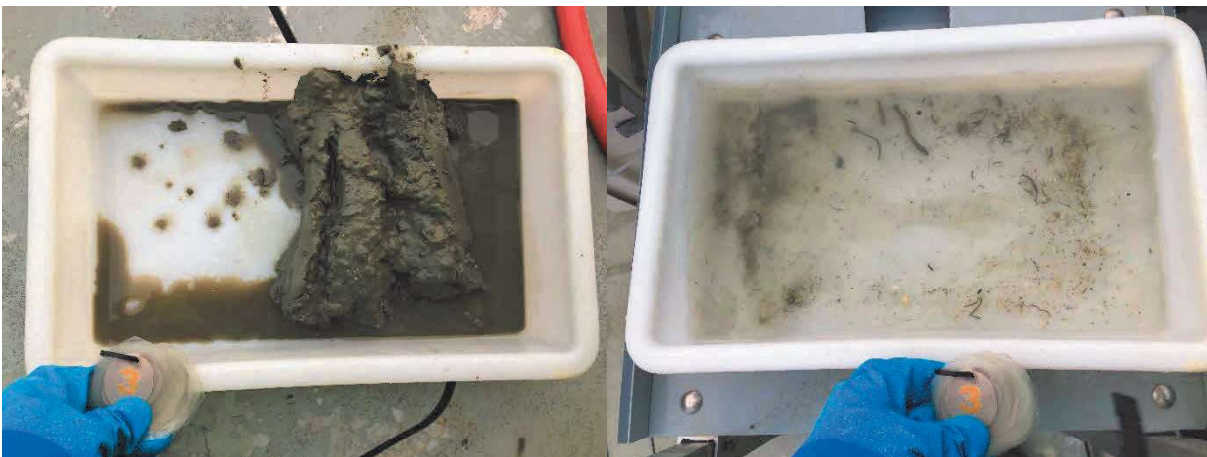
Figur 8: Bilder som viser sedimentet fra stasjon 3 før og etter siling. Sedimentet besto av silt og leire. Foto: Aqua Kompetanse AS.

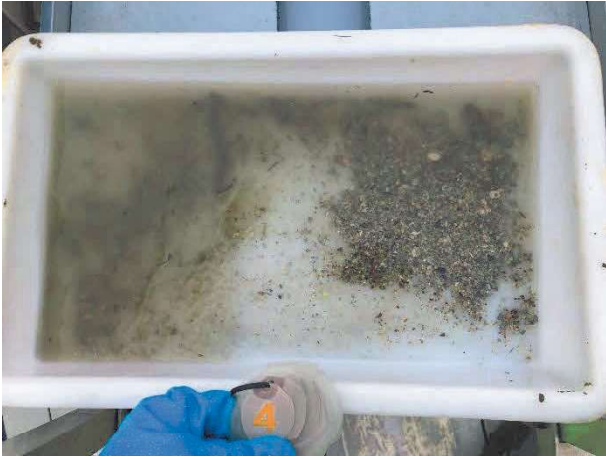
Figur 9: *Bilde som viser sedimentet fra stasjon 4. Sedimentet besto av silt og leire. Foto: Aqua Kompetanse AS.*

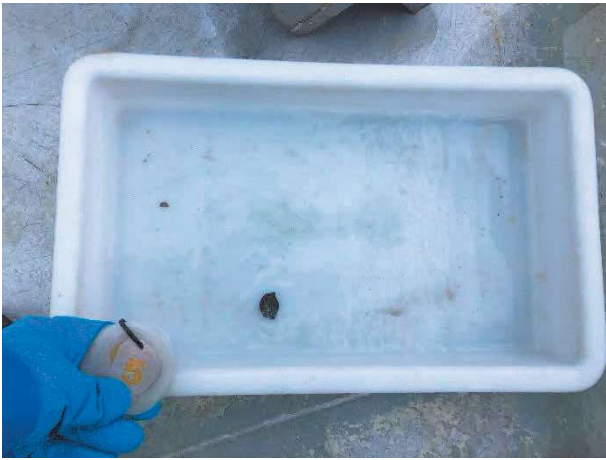
Figur 10: *Bilde som viser grabbinhold fra stasjon 5. Det ble ikke registrert sediment ved stasjonen, kun fjellbunn. Foto: Aqua Kompetanse AS.*

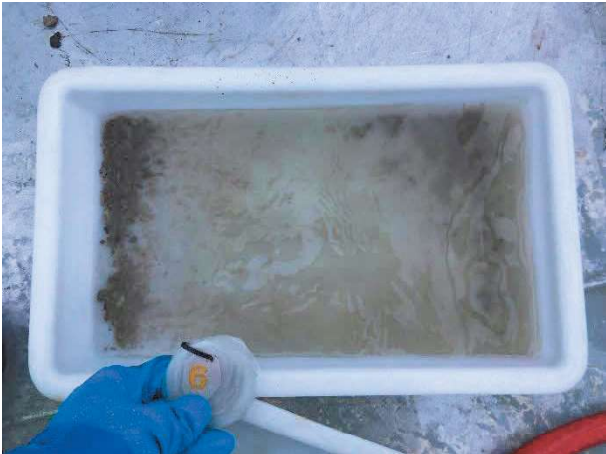
Figur 11: *Bilde som viser sedimentet fra stasjon 6. Sedimentet besto av strø av grus på fjellbunn. Foto: Aqua Kompetanse AS.*

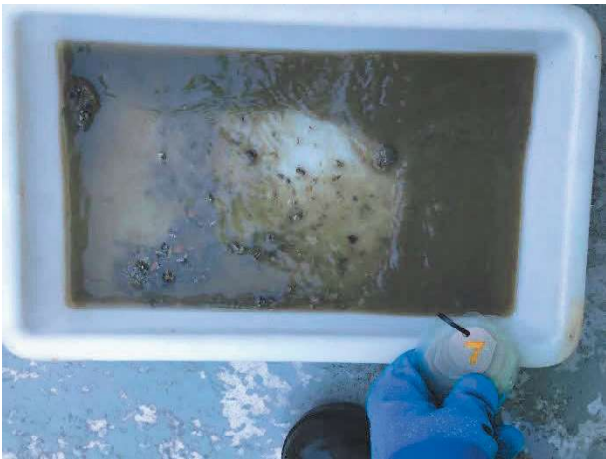
Figur 12: *Bilde som viser sedimentet fra stasjon 7. Sedimentet besto av strø av grus på fjellbunn. Foto: Aqua Kompetanse AS.*

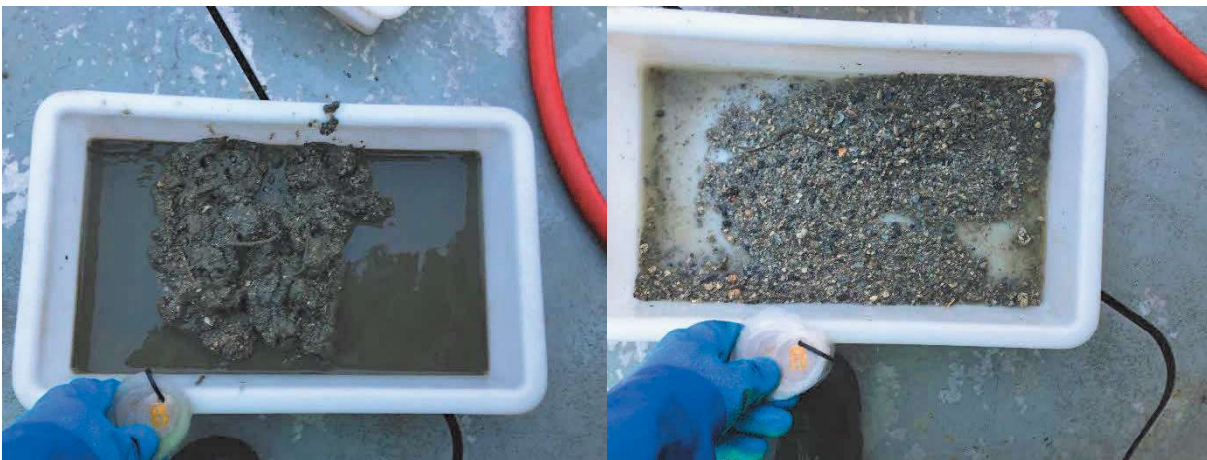
Figur 13: *Bilder som viser sedimentet fra stasjon 8 før og etter siling. Sedimentet besto av silt, sand og skjellsand. Foto: Aqua Kompetanse AS.*

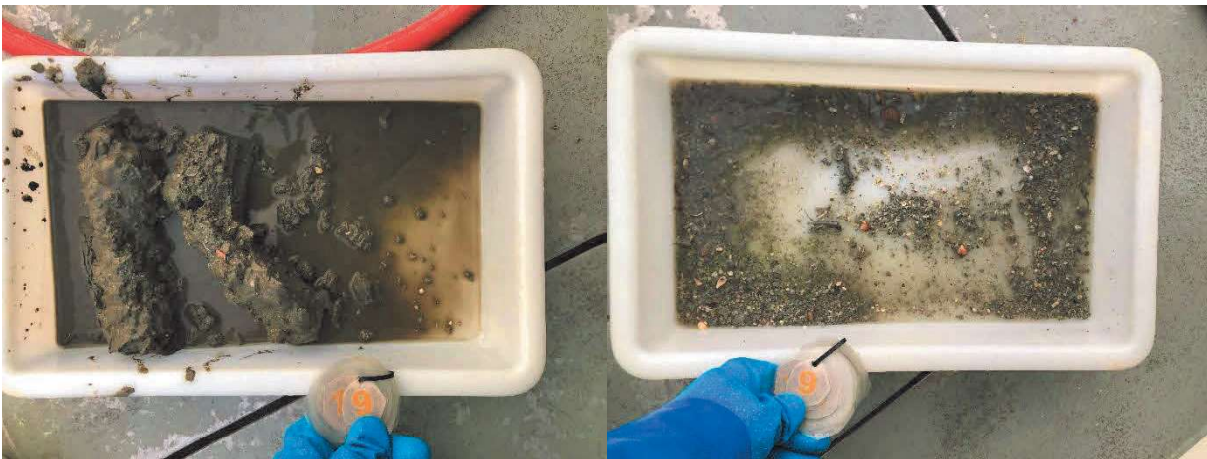
Figur 14: *Bilder som viser sedimentet fra stasjon 9 før og etter siling. Sedimentet besto av silt, sand og skjellsand. Foto: Aqua Kompetanse AS.*

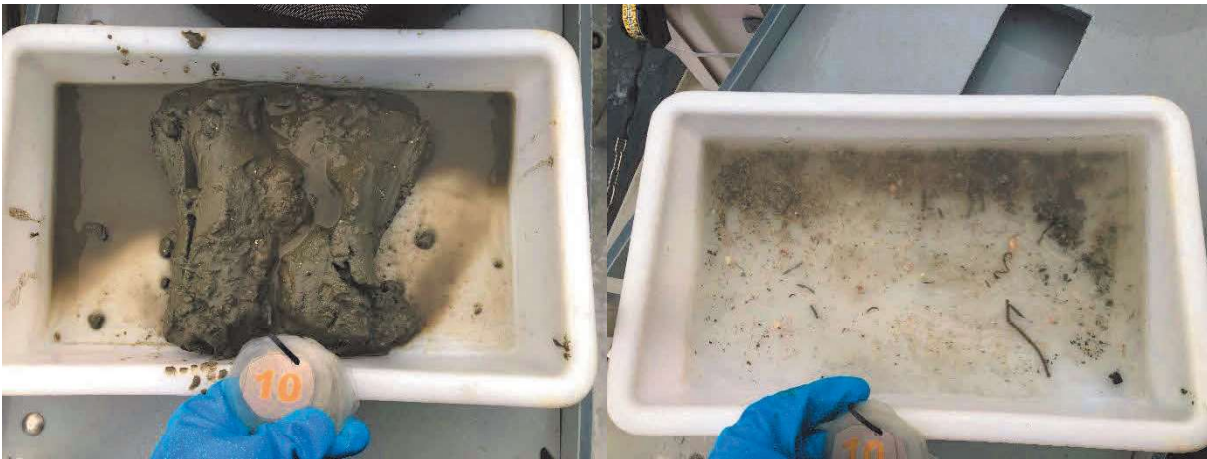
Figur 15: Bilder som viser sedimentet fra stasjon 10 før og etter siling. Sedimentet besto av leire, silt, sand og skjellsand.
Foto: Aqua Kompetanse AS.

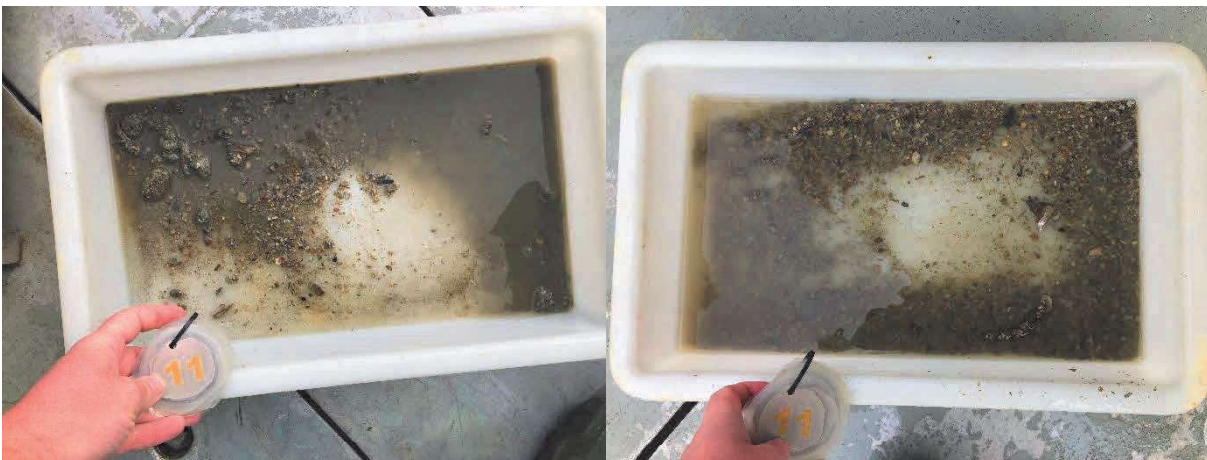
Figur 16: Bilder som viser sedimentet fra stasjon 11 før og etter siling. Sedimentet besto av skjellsand. Foto: Aqua Kompetanse AS.

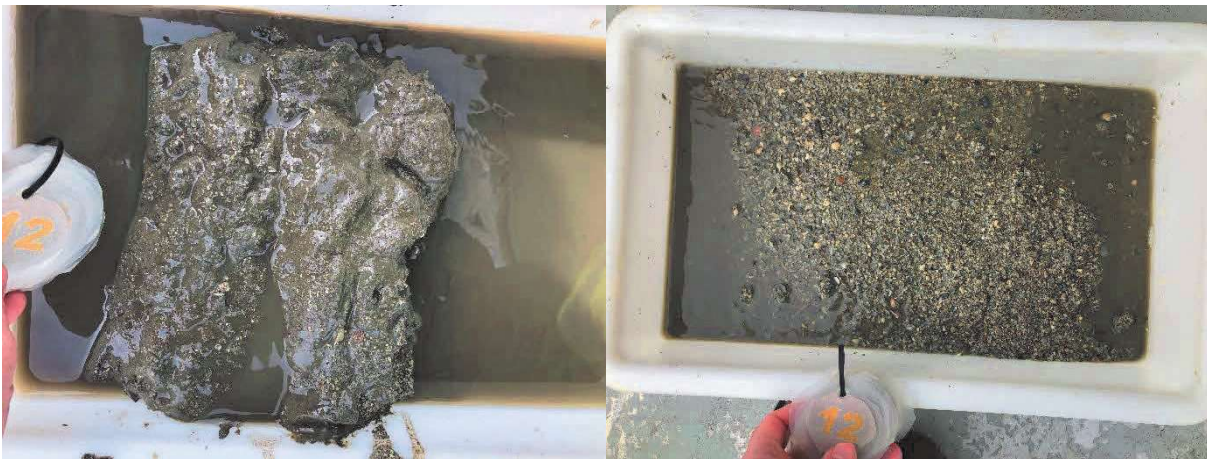
Figur 17: Bilder som viser sedimentet fra stasjon 12 før og etter siling. Sedimentet besto av sand og skjellsand. Foto: Aqua Kompetanse AS.

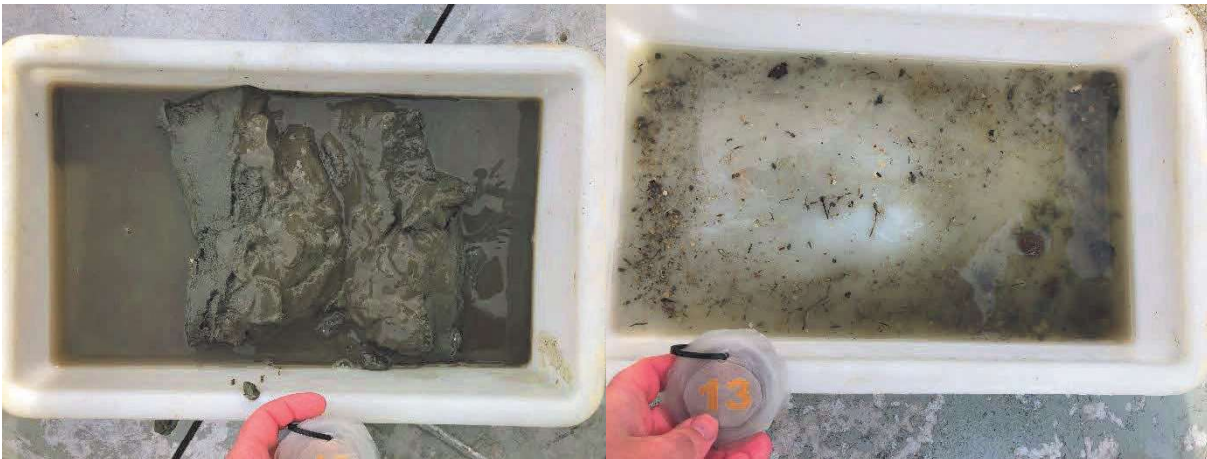
Figur 18: Bilder som viser sedimentet fra stasjon 13 før og etter siling. Sedimentet besto av silt, sand og skjellsand. Foto: Aqua Kompetanse AS.

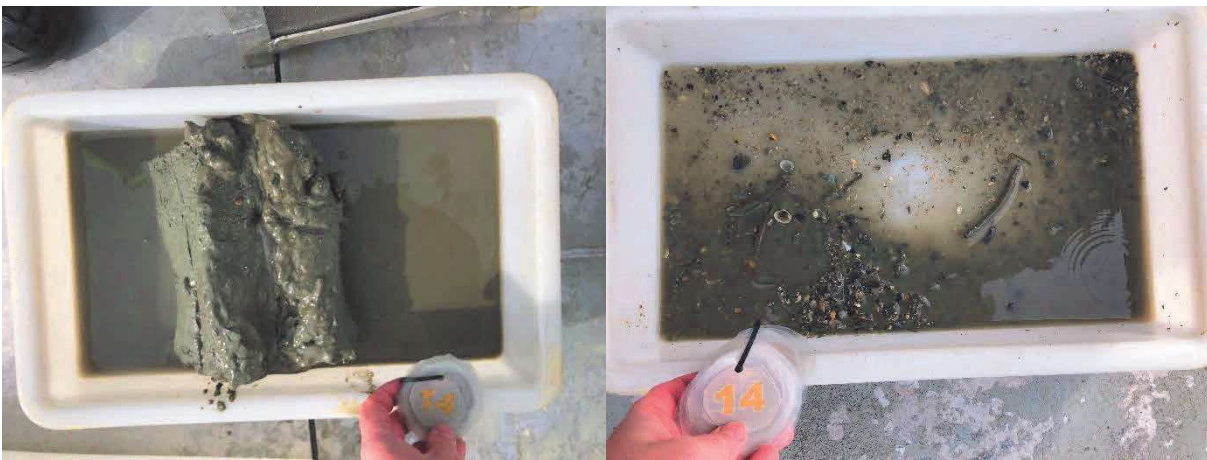
Figur 19: Bilder som viser sedimentet fra stasjon 14 før og etter siling. Sedimentet besto av silt og sand. Foto: Aqua Kompetanse AS.
