**Forundersøkelse**  
for  
**Slapøyværet**

NS9410:2016

Forundersøkelse for Slapøyværet			
Rapportnummer	F-M-18036		
Rapportdato	25.09.2018		
	Type	Dato	Leverandør
Grunnlag	B-undersøkelse	21.06.18	Åkerblå AS
	C-undersøkelse	21.06.18	
	Strømmålinger:	16.07. 2018 – 17.08. 2018	
	CTDO-undersøkelse:	21.06.18	
	Bunnkartlegging:	19.06.18	
<i>Revisjonsnummer</i>	<i>Revisjonsbeskrivelse</i>		
Lokalitet			
Lokalitet	Slapøyværet		
	Dønna kommune, Nordland		
Lokalitetsnummer	NY		
Oppdragsgiver			
Selskap	LetSea Nutrition AS		
Kontaktperson	Tor Hugo Hestnes		
Oppdragsansvarlig			
Selskap	Åkerblå AS Nordfrøyveien 413                      Organisasjonsnummer 916 763 816 7260 Sistranda		
Forfatter (-e)	Jan-Kristoffer Landro		
Godkjent av	Odd Helge Tunheim		
<i>Distribisjon</i>	<i>Denne rapporten kan kun gjengis i sin helhet. Gjengivelse av deler av rapporten kan kun skje etter skriftlig tillatelse fra Åkerblå AS. I slike tilfeller skal kilde oppgis.</i>

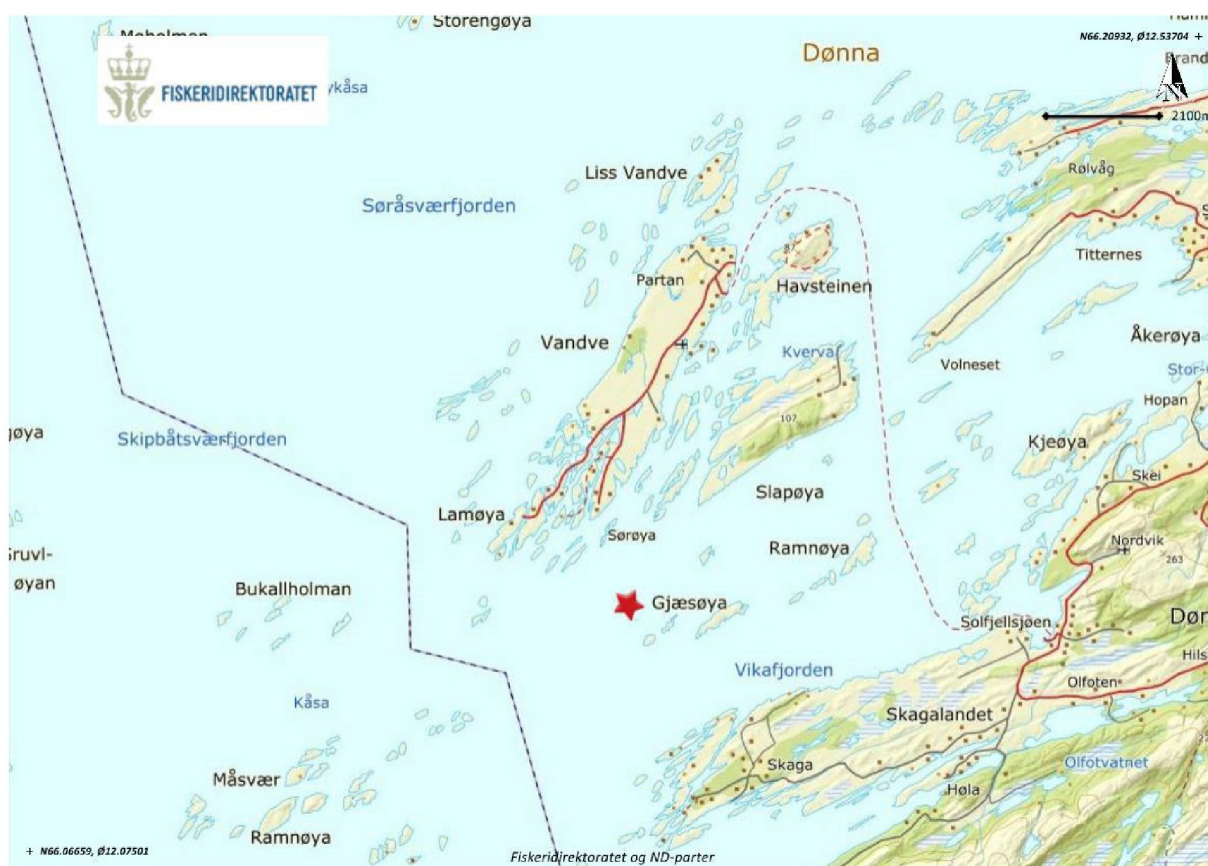
**Figur 2.1.1** Plassering av lokaliteten (rød stjerne sentralt i kartet) og omkringliggende anlegg. Kartet har nordlig orientering. Kartdatum WGS84.

Området hvor det er planlagt å opprette anlegget ligger rett vest for Gjæsøya i Vikafjorden i Dønna Kommune, Nordland (figur 2.1.1). Lokaliteten er omkranset av øyer og holmer, og ligger over en NØ-SV-gående renne som blir delt av en N-S-gående rygg. Batymetrien under anlegget varierer således og er karakterisert av to dybdepunk nord og sør på lokaliteten. Dypeste punkt i overgangssonen ligger sør for anlegget, hvor bunnen skråner ned til omtrent 145 meters dyp. Dypeste punkt i fjordområdet ligger sørvest for anlegget på omtrent 210 meters dyp. Det er ingen terskler mellom lokaliteten og dypeste punkt (figur 2.1.2).

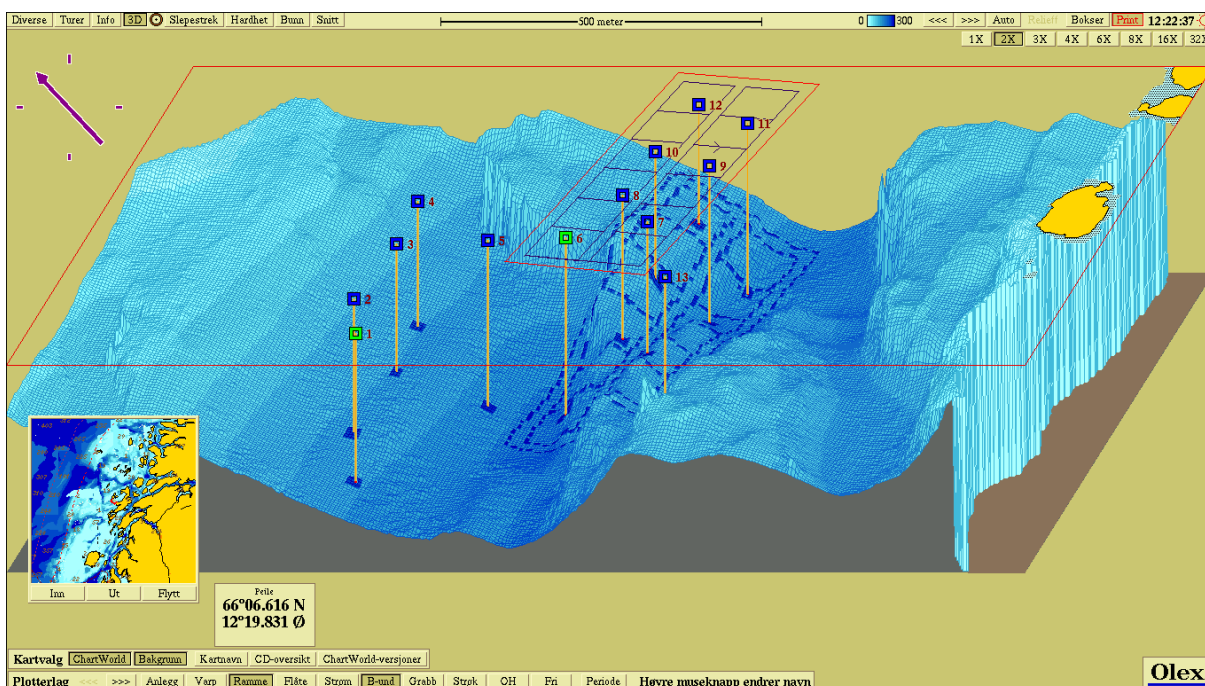
Figur 3.3.1 Batymetrisk kart med anleggsplassering (ramme) og prøvestasjoner for B-undersøkelse med tilstandsklasse (blå firkant; Tilstand 1, grønn firkant; Tilstand 2, gul firkant; Tilstand 3, rød firkant; Tilstand 4). Kartet er modifisert etter Åkerblå (2018b). Kartdatum WGS84.

Det har vært utført en B-undersøkelse (Åkerblå, 2018b) for å beskrive sedimentsammensetningen i anleggssonen og resultatene presentert under er hentet fra denne. Det ble opprettet syv stasjoner som ble plassert i planlagt anleggsplassering, i tillegg til seks stasjoner utenfor anlegget, for å gi et helhetlig inntrykk av sedimentmiljøet på lokaliteten. Undersøkelsen konkluderte med et svært godt sedimentmiljø, hvor 11 prøver ble vurdert til tilstand 1, mens 2 prøvehugg ble vurdert til tilstand 2 (Tabell 3.3.1; Figur 3.3.1 og 3.3.2).

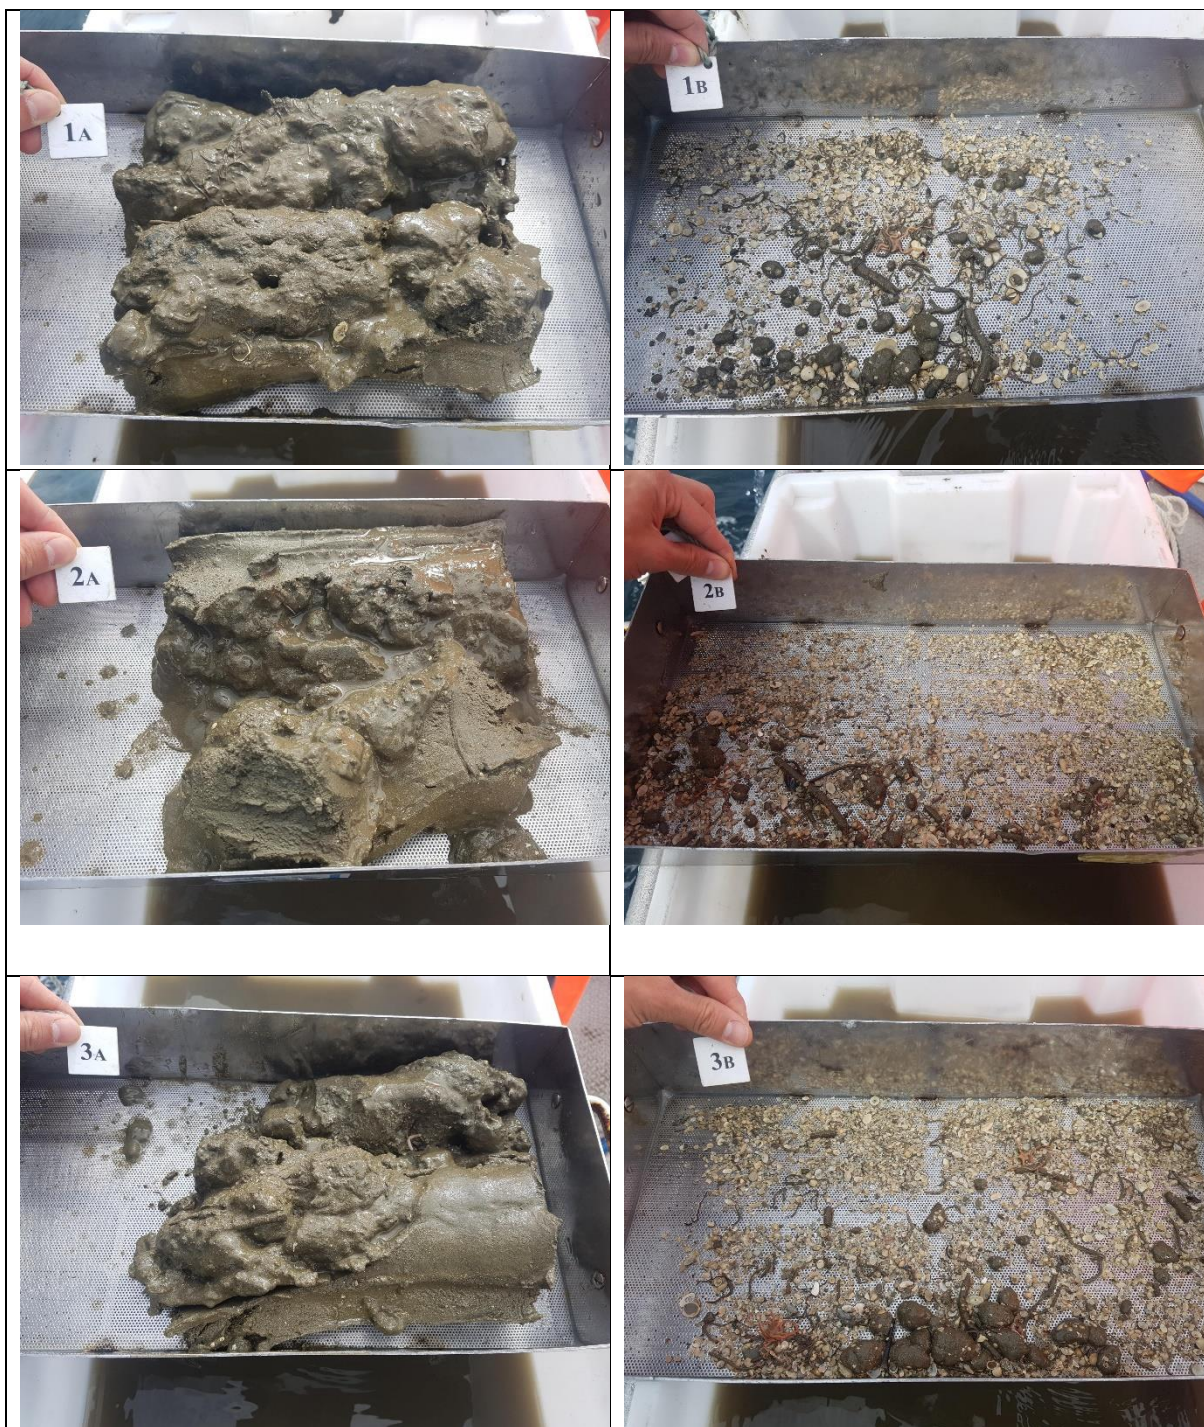
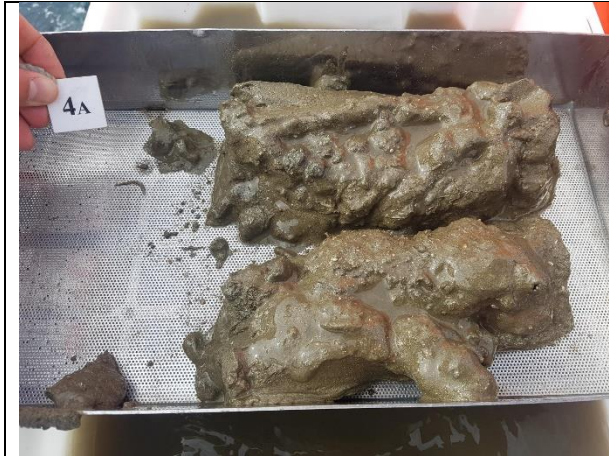
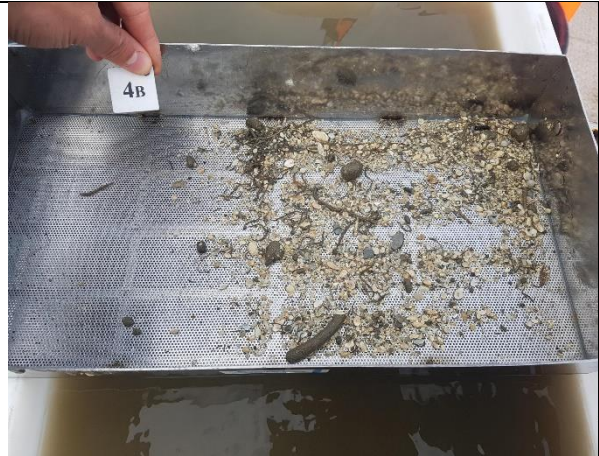
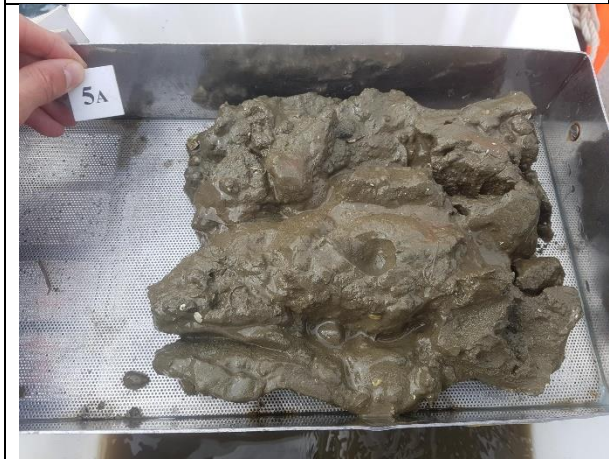
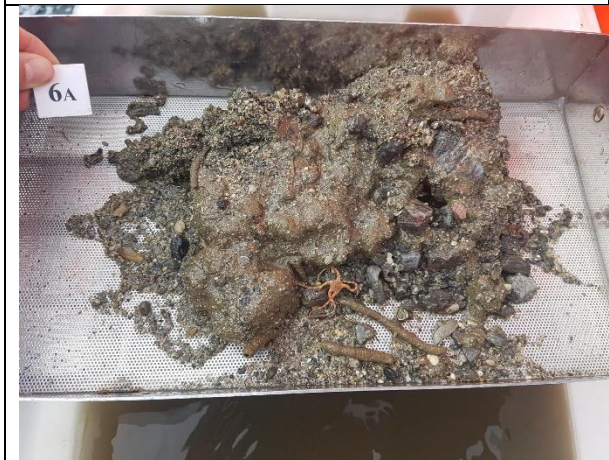
### Vedlegg 1 Bilder sediment B-undersøkelse

Bilder nedenfor viser sediment og ferdig vasket prøve ved stasjonene.

Bilde merket 1A,2A,3A...osv = sediment

Bilde merket 1B, 2B, 3B....= ferdig vasket prøve

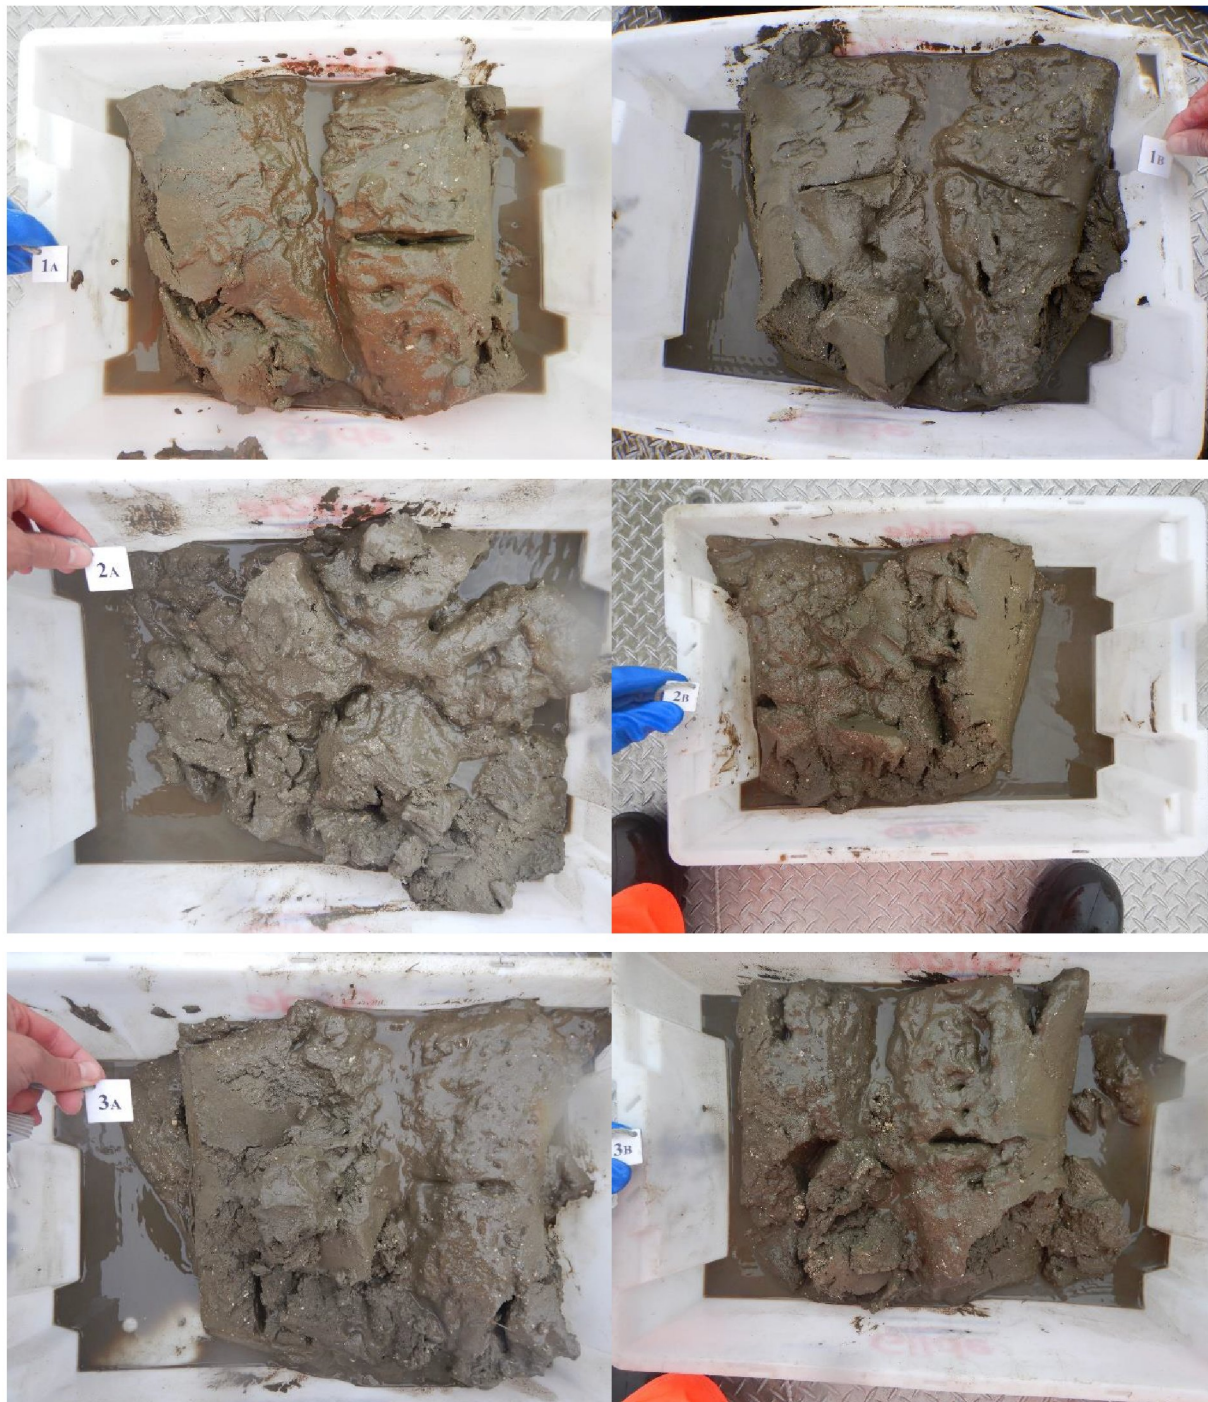
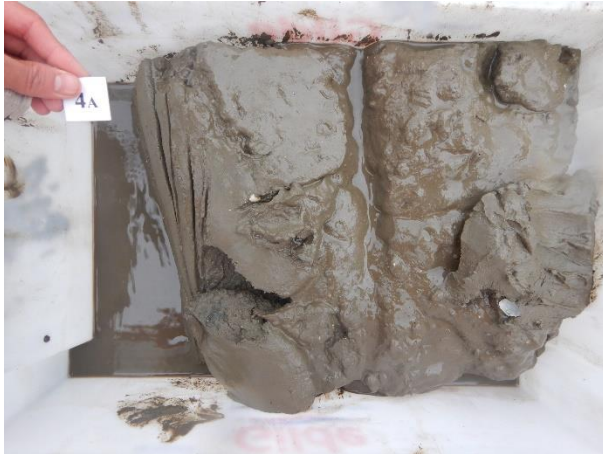
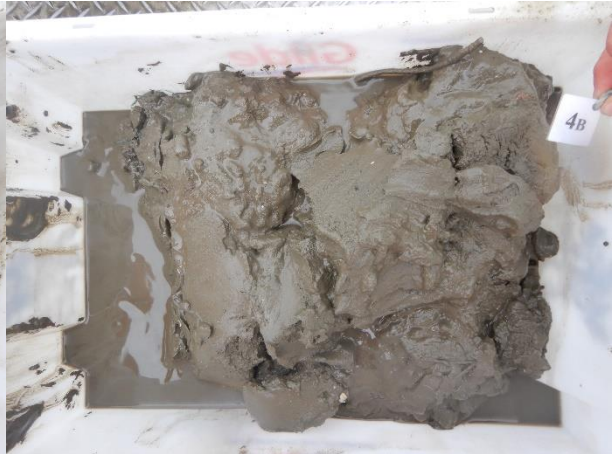
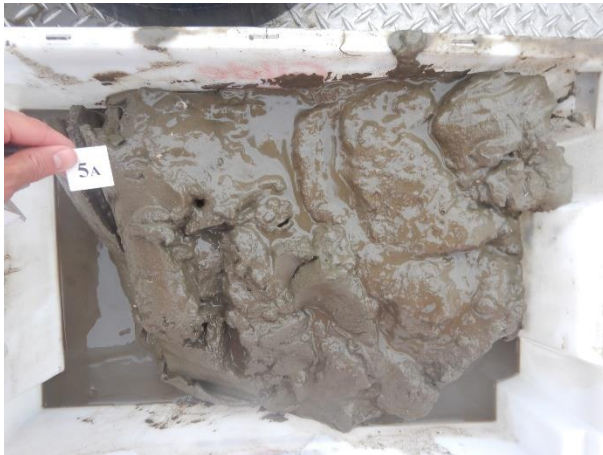
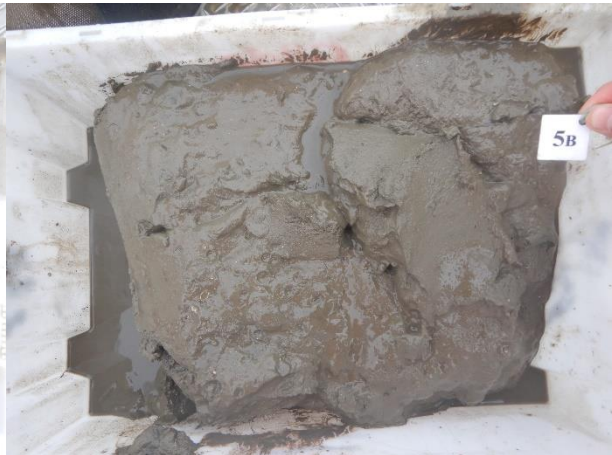
### Vedlegg 3 Bilder C-undersøkelse.

Bilder av referansestasjonen er indikert ved 6A og 6B.
