# B-undersøkelse for lokalitet

## Slapøyværet

NS 9410:2016

B-undersøkelse for lokaliteten Slappøyværet		
Rapportnummer	B-M-18122	
Rapportdato	14.09.2018	
Dato feltarbeid	21.06.18	
<i>Revisjonsnummer</i>	<i>Revisjonsbeskrivelse</i>	<i>Signatur</i>
-	-	-
Lokalitet		
Lokalitet	Slappøyværet	
	Dønna kommune, Nordland fylke	
Lokalitetsnummer	Ny	
Oppdragsgiver		
Selskap	LetSea AS	
Kontaktperson	Tor Hugo Hestnes	
Oppdragsansvarlig		
Selskap	Åkerblå AS Nordfrøyveien 413                      Organisasjonsnummer 916 763 816 7260 Sistranda	
Ansvarlig prøvetaking	Espen Nordhammer	
Forfatter (-e)	Jan-Kristoffer Landro	
Godkjent av	Espen Nordhammer	
<i>Distribusjon</i>	<i>Denne rapporten kan kun gjengis i sin helhet. Gjengivelse av deler av rapporten kan kun skje etter skriftlig tillatelse fra Åkerblå AS. I slike tilfeller skal kilde oppgis.</i>

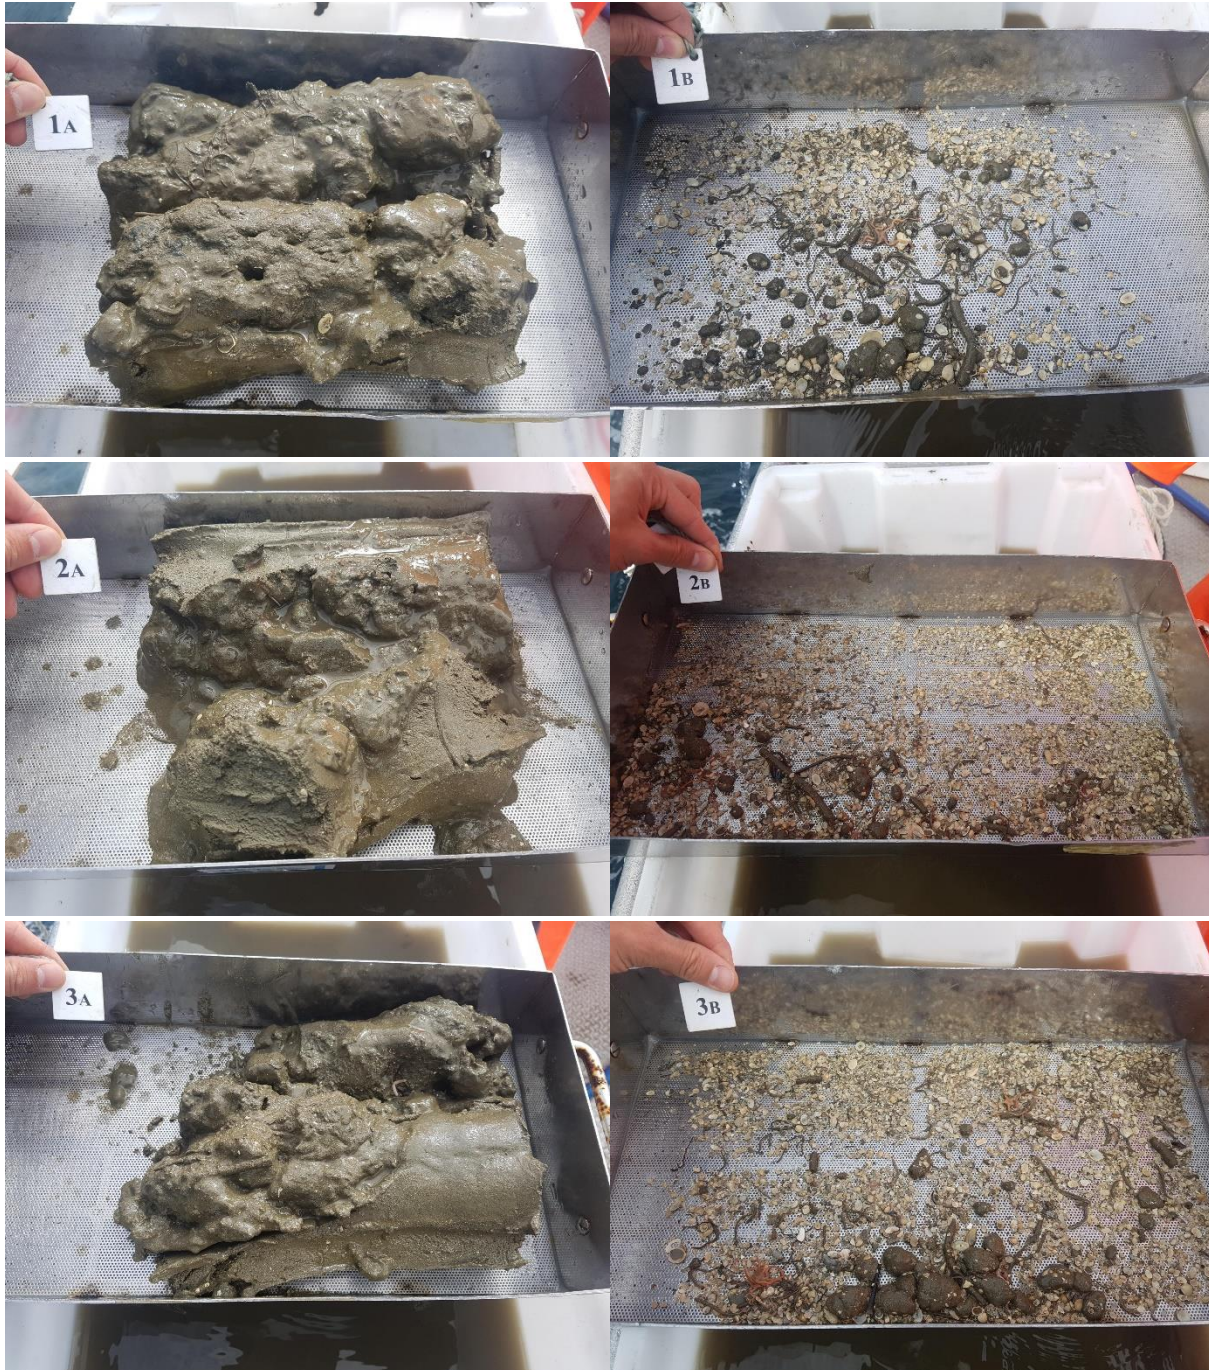
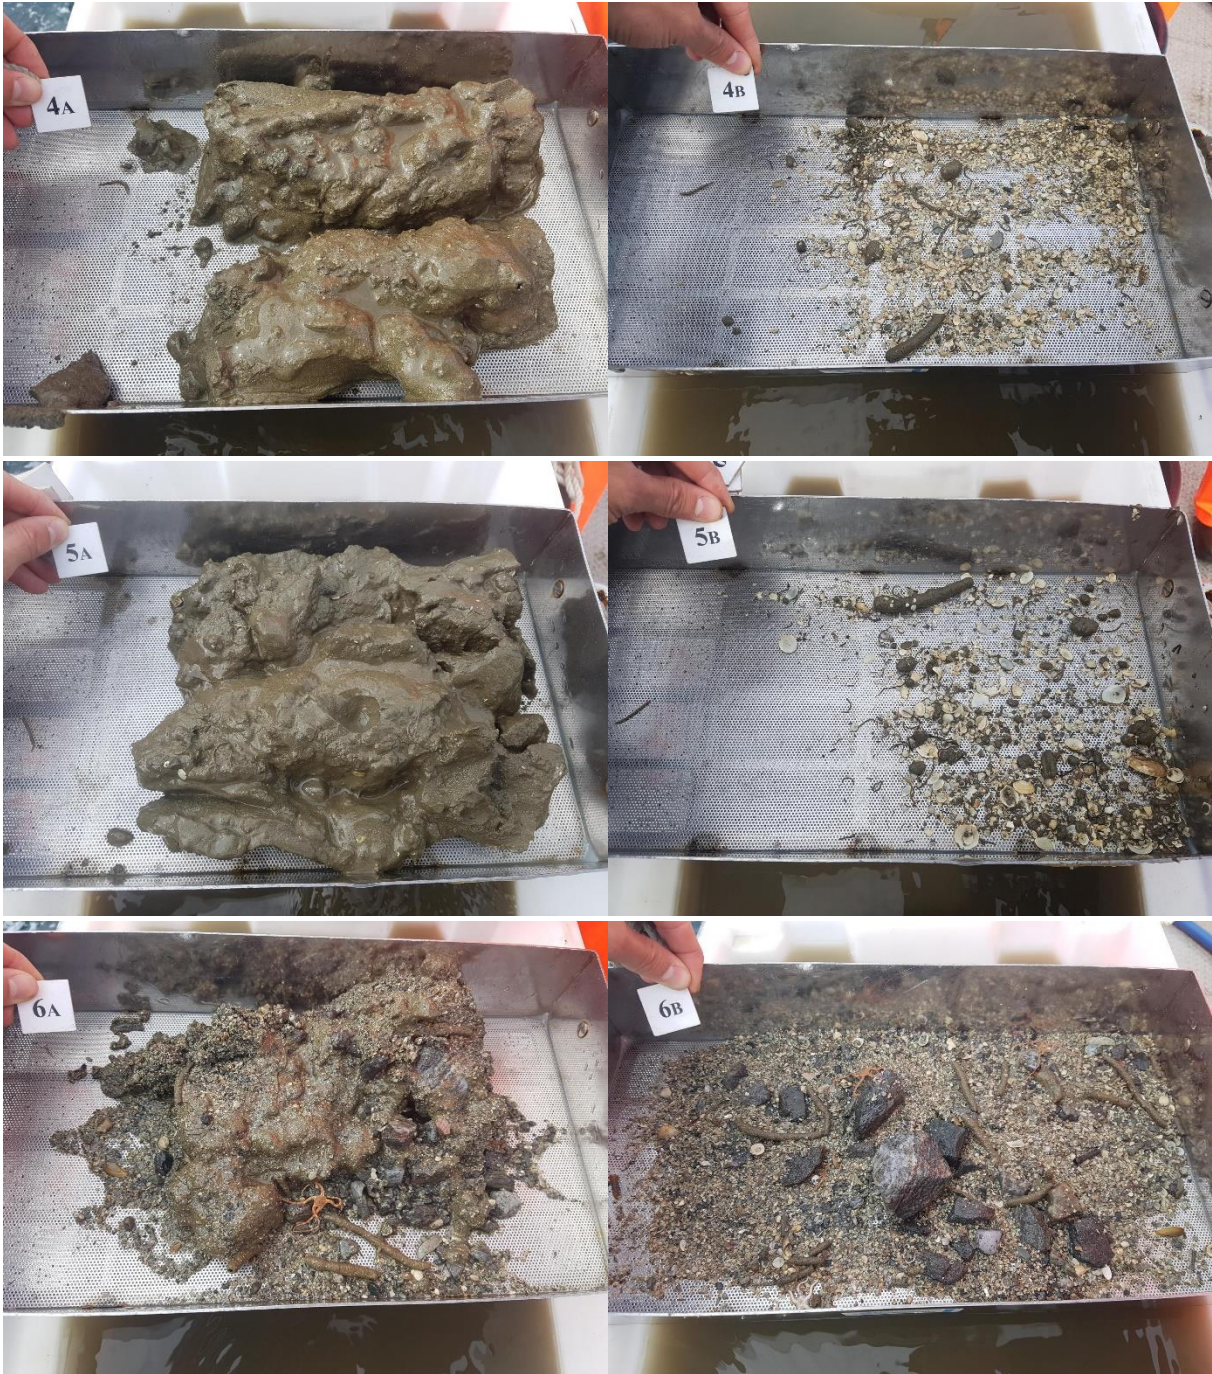
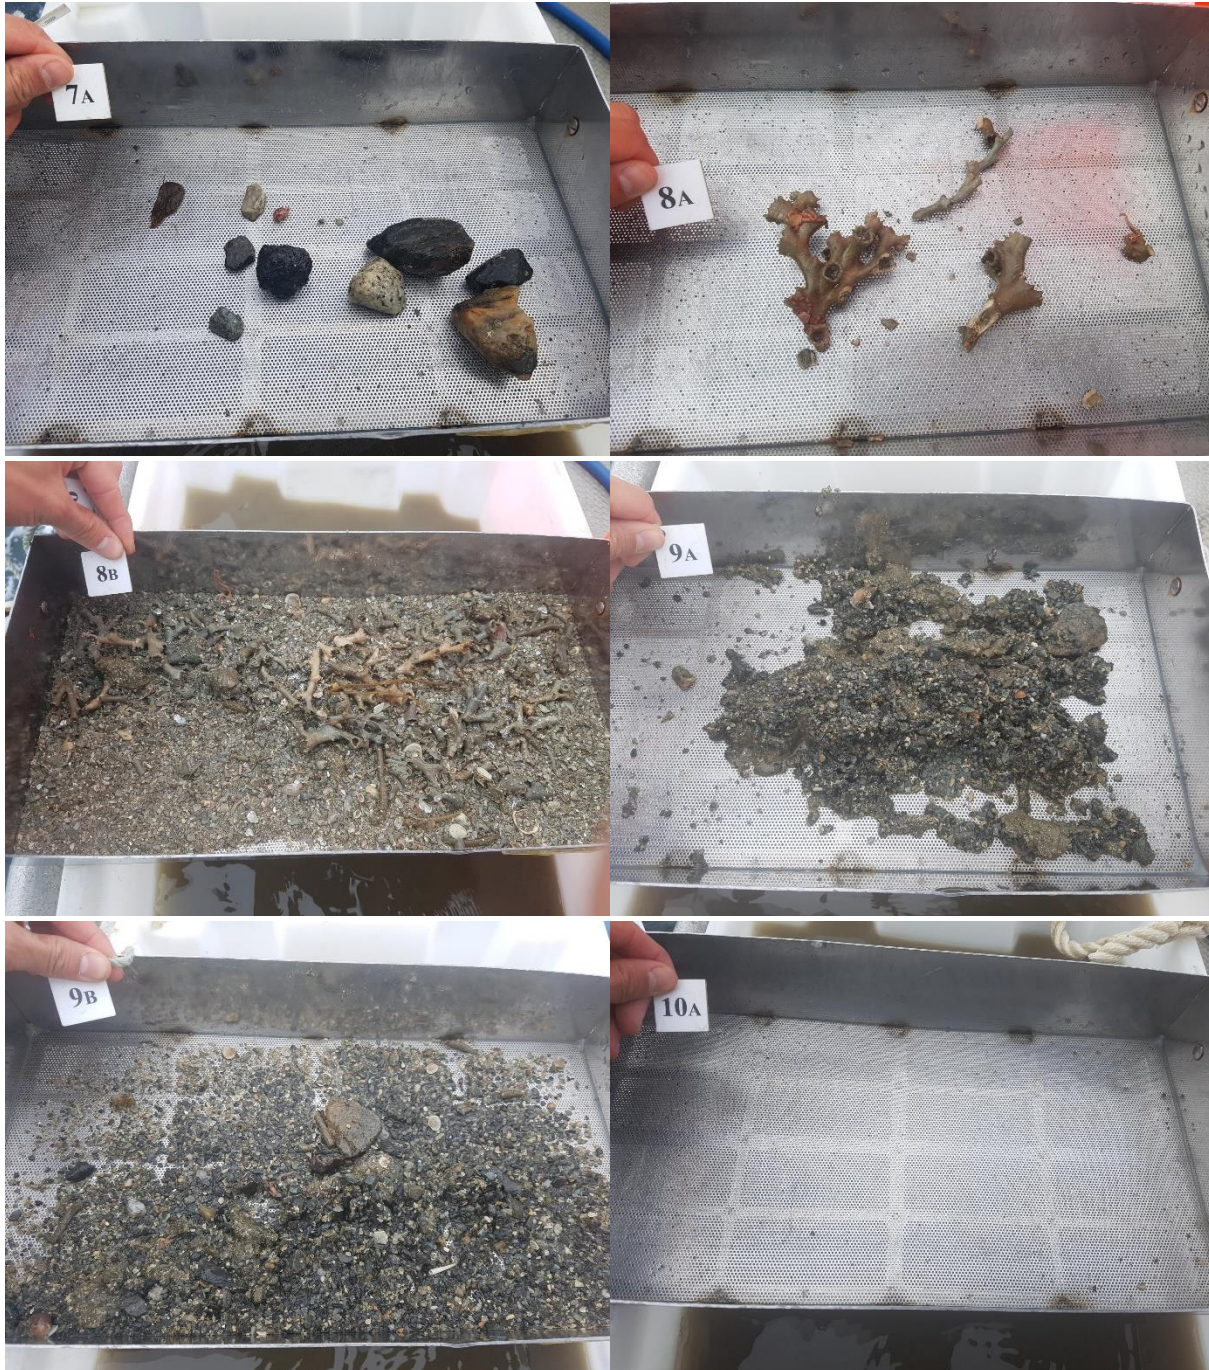
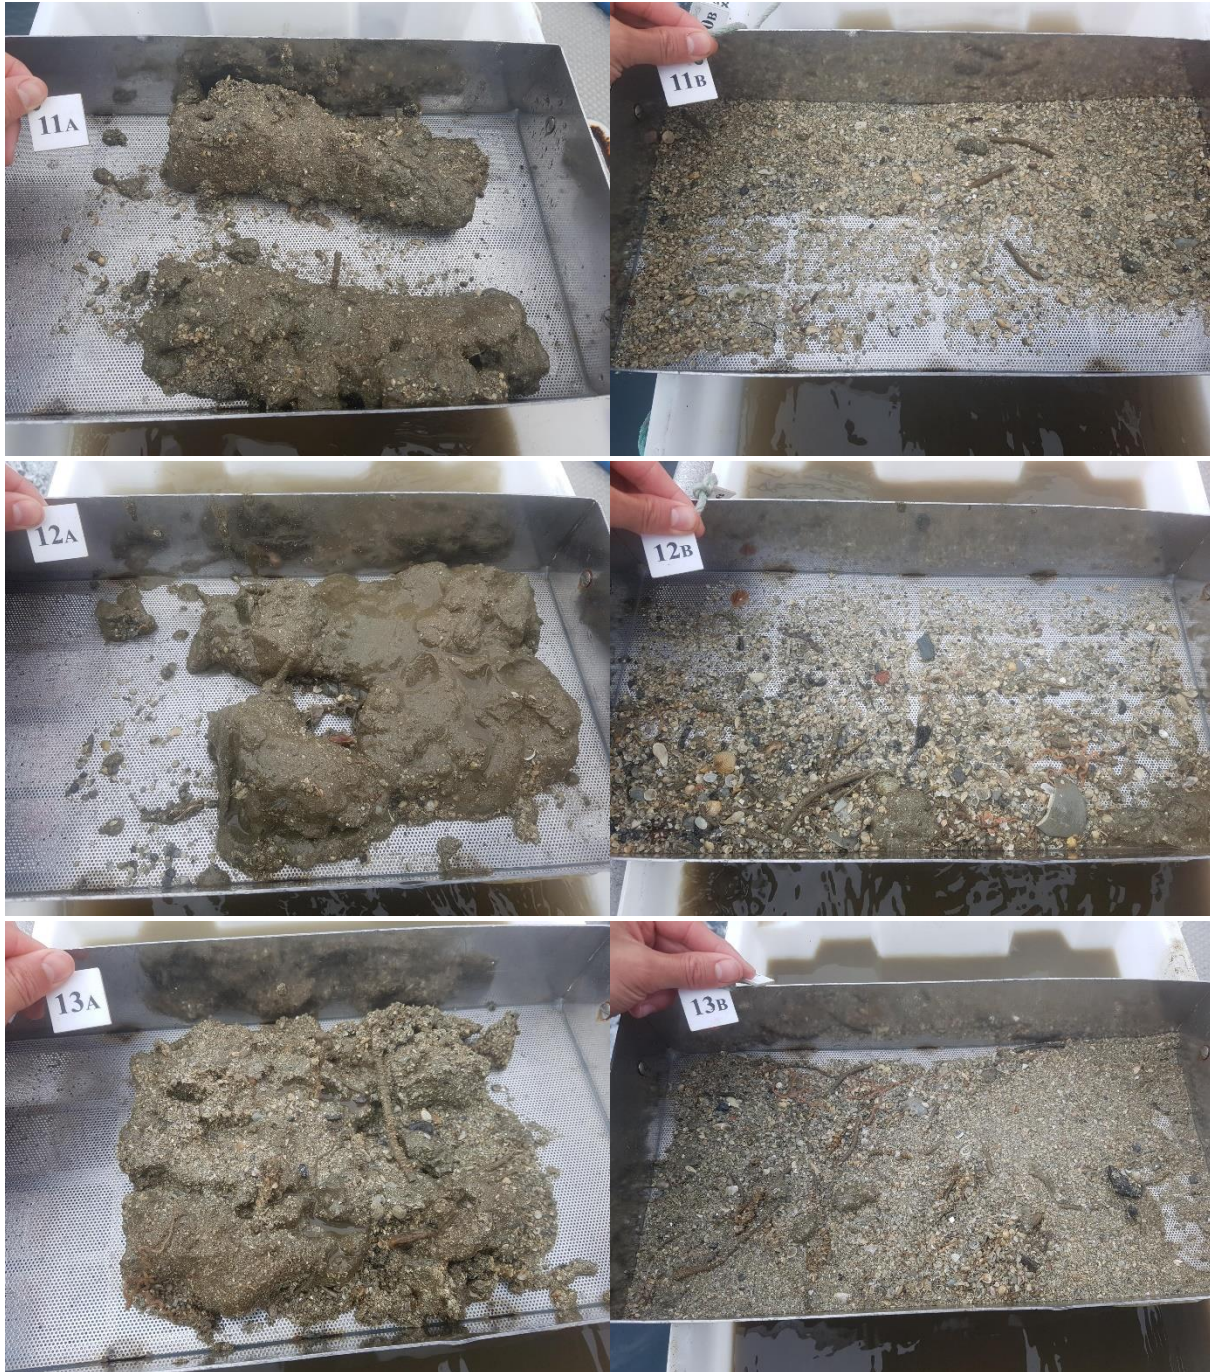
**Vedlegg 2 – Bilder fra prøvestasjoner**

**Type sediment:** Undersøkelsen dokumenterte en varierende sedimentsammensetning på lokaliteten, hvor prøvene fra de vestlige delene av anlegget inneholdt silt, sand, skjellsand og leire. I de østlige deler var sedimentsammensetningen litt grovere og var dominert av silt og sand. To stasjoner, stasjon 7 og 10, ble vurdert til hardbunn.

**Sensoriske vurderinger:** Sedimentene på lokaliteten var karakterisert av lys/grå farge og varierende konsistens. Prøvene fra stasjon 1 til 5 og 12 hadde en konsistens som ble vurdert til løs, mens prøvene fra stasjon 6, 8 og 13 ble vurdert til myk. De resterende prøvene ble vurdert til fast. Det ble ikke registrert lukt, slam eller gass i noen av prøvene. Samlet fikk de sensoriske vurderingene tilstand 1.

Bilder nedenfor viser sediment og ferdig vasket prøve ved stasjonene.

**Bilde merket 1A,2A,3A...osv = sediment**

**Bilde merket 1B, 2B, 3B....= ferdig vasket prøve**
